# Bistumsopfersammlung 2023

Renovation der Kirche Saint-Pierre  
in La Chaux-de-Fonds (NE)

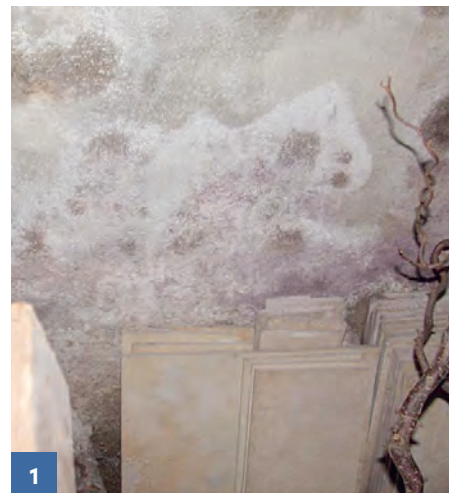
- 1 Feuchtigkeit, Kapillarität und Kondensation...  
Diese Phänomene treten kombiniert auf und schwächen die Gebäudestruktur.
- 2 Nur mittels Elektrosmose kann den durch Kapillaraufstieg verursachten Feuchtigkeitsproblemen entgegengewirkt werden.
- 3 Die Feuchtigkeit nagt an den Wänden.
- 4 Anbringung des Elektrosmose-Systems zum Schutz der Wände des Kirchengebäudes.

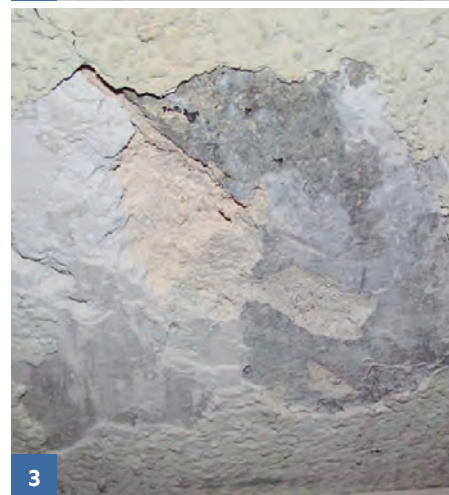
Die letzten nennenswerten grösseren Arbeiten an der Kirche *Saint-Pierre* fanden in den 1970er Jahren statt. Rund 50 Jahre später mussten so schnell wie möglich Sanierungsarbeiten durchgeführt werden, um die an den Wänden nagende Feuchtigkeit zu bekämpfen, die mit der Zeit die gesamte Struktur in Mitleidenschaft zu ziehen drohte. Gegen diese Situation musste wirksam vorgegangen werden, um dauerhaft sicherzustellen, dass keine wiederkehrenden Renovationen nötig sein würden. Zur Behebung der Feuchtigkeitsschäden an den Wänden wurden verschiedene Massnahmen sowohl ausserhalb wie auch innerhalb des Gebäudes ergriffen (Entfeuchtung durch Elektrosmose, Anbringung neuer Dachrinnen, Austausch defekter Heizkörper und ein neuer Anstrich). Ausserdem wurde, um möglichst viel Energie zu sparen und die Gerüste synergetisch zu nutzen, das Beleuchtungssystem verbessert.
